OBWIESZCZENIE
MINISTRA INFRASTRUKTURY¹⁾

**w sprawie ogłoszenia Raportu Państwowej Komisji Badania Wypadków Kolejowych
Nr PKBWK/03/2018 z postępowania w sprawie poważnego wypadku**

RAPORT Nr PKBWK/03/2018

**z badania poważnego wypadku kategorii A04
zaistniałego w dniu 30 sierpnia 2017r. o godzinie 21:53
w stacji Smętowo, w torze stacyjnym nr 2,
w km 457,485 linii kolejowej nr 131 Chorzów Batory - Tczew**

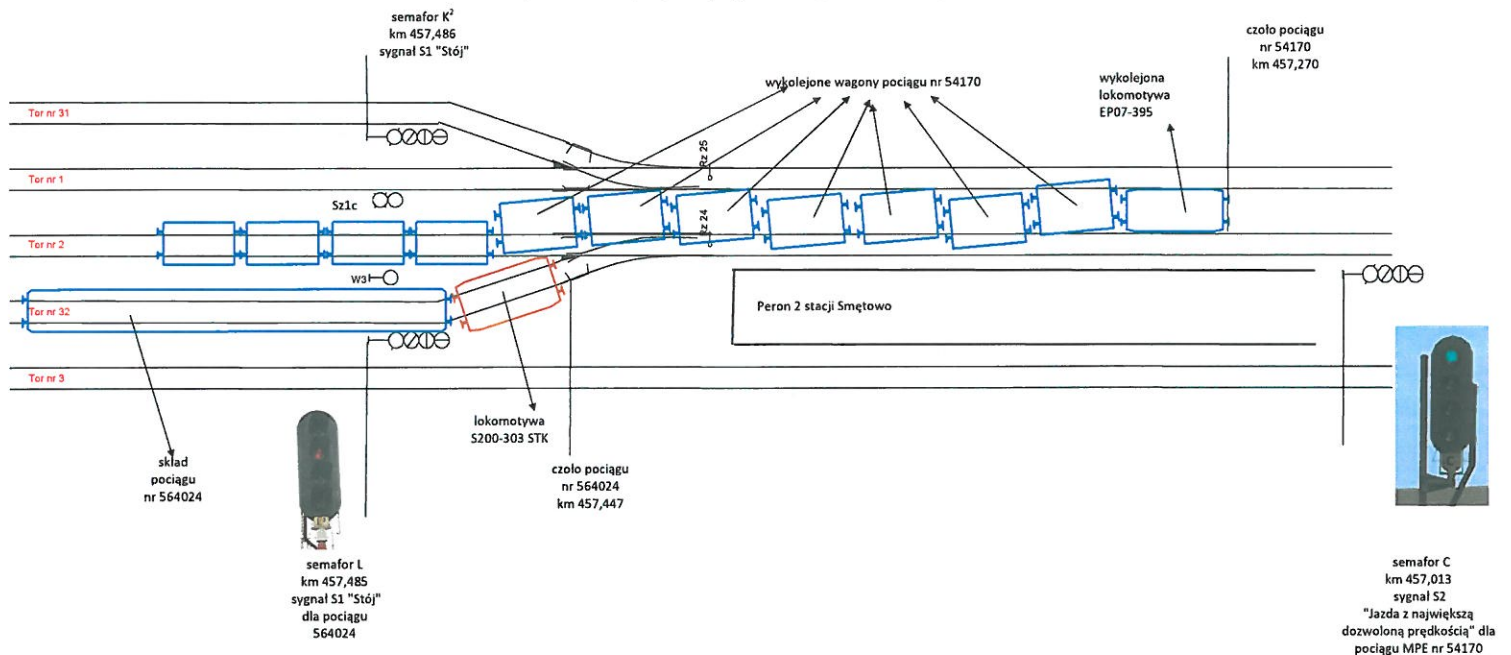
Szkic poważnego wypadku kategorii A04 - niezatrzymanie się pociągu nr 564024 przed semaforem
drogowskazowym L¹, wskazującym sygnał S1 "Stój" i wskutek tego starcie się w zakresie
rozjazdu nr 24 na stacji Smętowo z pociągiem nr 54170, w dniu 30.08.2017 godzina 21.53

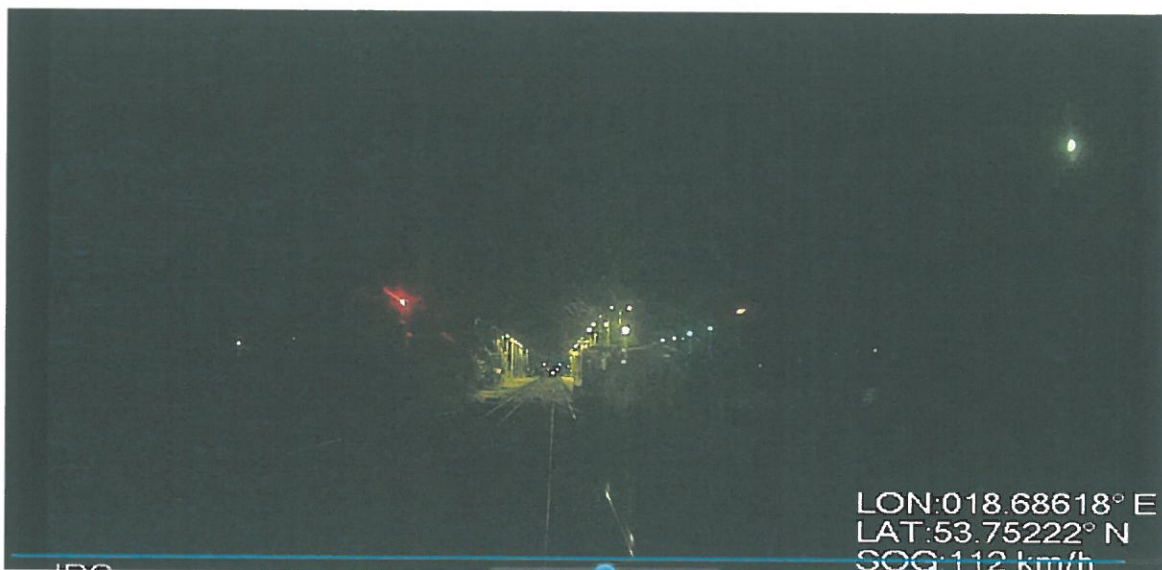
Zdjęcie z ok. 80 metrów przed miejscem zderzenia

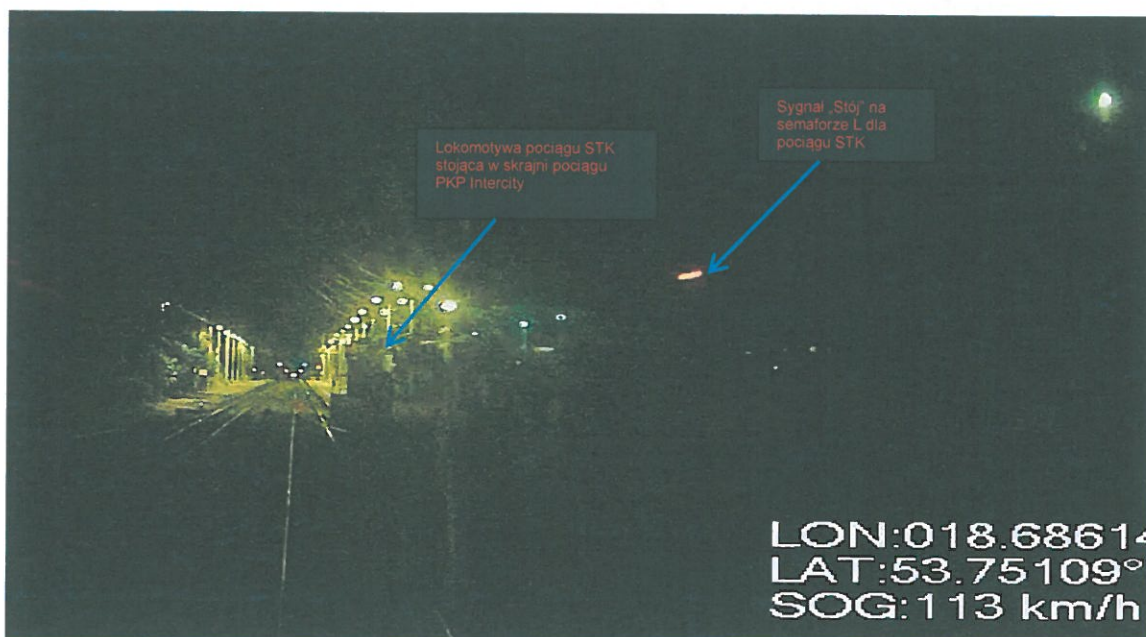
Widok z kabiny lokomotywy PKP Intercity S.A. z ok. 40 m przed miejscem zderzenia

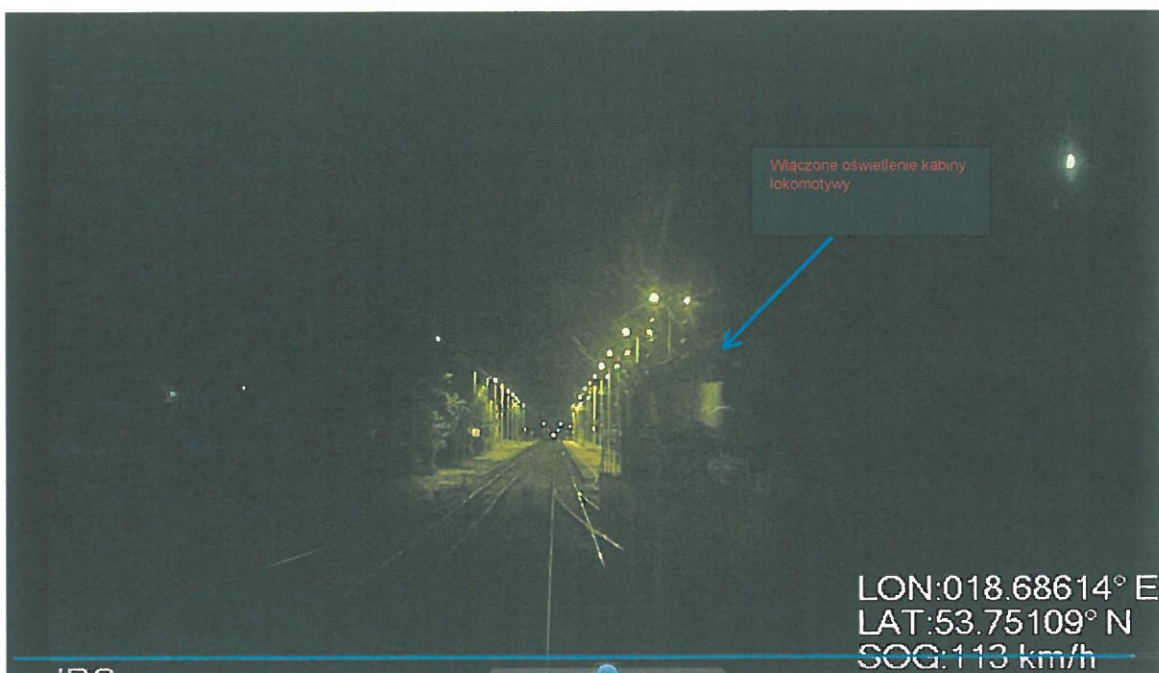
Widok z kabiny lokomotywy PKP Intercity S.A. z ok. 10 m przed miejscem zderzenia

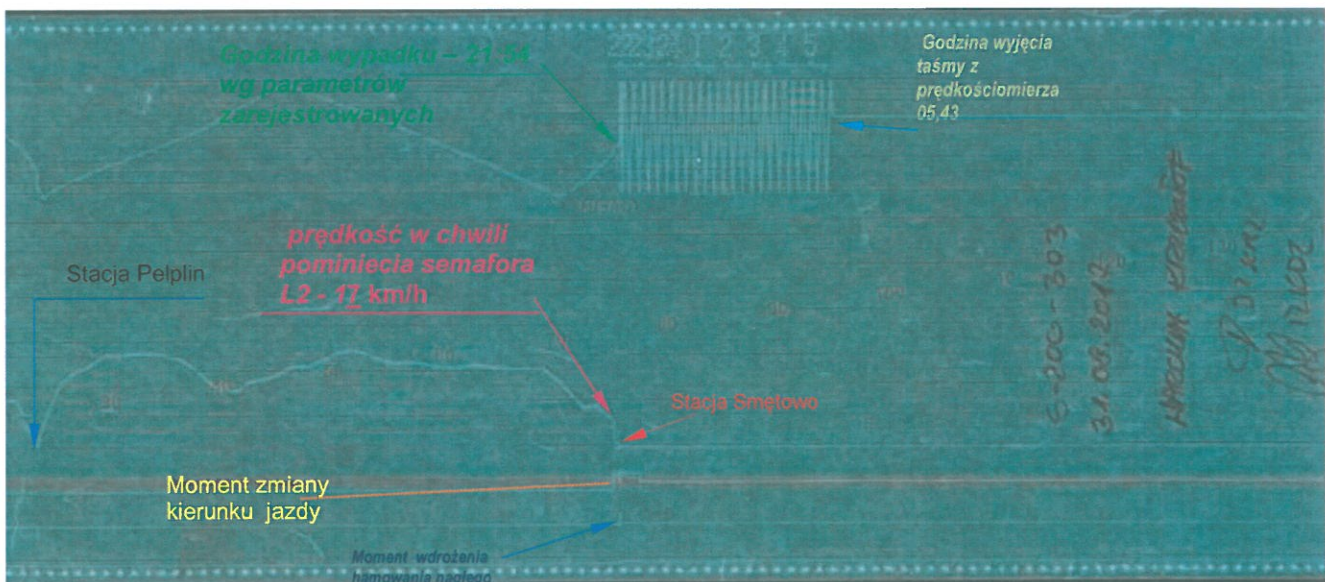
Pojazd : Lokomotywa S200-303,
Rejestrator typu Hasler BERN RT9 nr M08.080,
Taśma prędkościomierza firmy: FOMA,
Zakres pomiarowy taśmy: 150km/h,

- 21:52 - ponowny swobodny spadek prędkości na drodze ok. 700m do ok. 17km/h,
- 21:54 - gwałtowny spadek prędkości do 0km/h. Przed gwałtownym spadkiem prędkości następuje załączenie zmiany kierunku jazdy bez zahamowania. W momencie uderzenia zarejestrowane drgania rysików na taśmie i po zatrzymaniu zarejestrowany wzrost ciśnienia w cylindrach hamulcowych i zastosowanie hamowania nagłego pociągu. Postój pociągu od godziny 21:54 do godziny 05:43 dnia 31.08.2017 roku i wyjęcie taśmy z rejestratora przez członków komisji kolejowej.
