MINISTRA INFRASTRUKTURY ¹⁾

w sprawie ogłoszenia Raportu Państwowej Komisji Badania Wypadków Kolejowych Nr PKBWK/05/2017 z postępowania w sprawie wypadku kolejowego

RAPORT Nr PKBWK/05/2017

z badania wypadku kolejowego kat. B13
zaistniałego w dniu 02 grudnia 2016 r. o godz. 04:11'00
na szlaku Myszków – Zawiercie, w torze szlakowym nr 2, w km. 263,830
linii kolejowej nr 1: Warszawa Zachodnia – Katowice
obszar zarządcy infrastruktury PKP Polskie Linie Kolejowe S.A.
Zakład Linii Kolejowych w Częstochowie

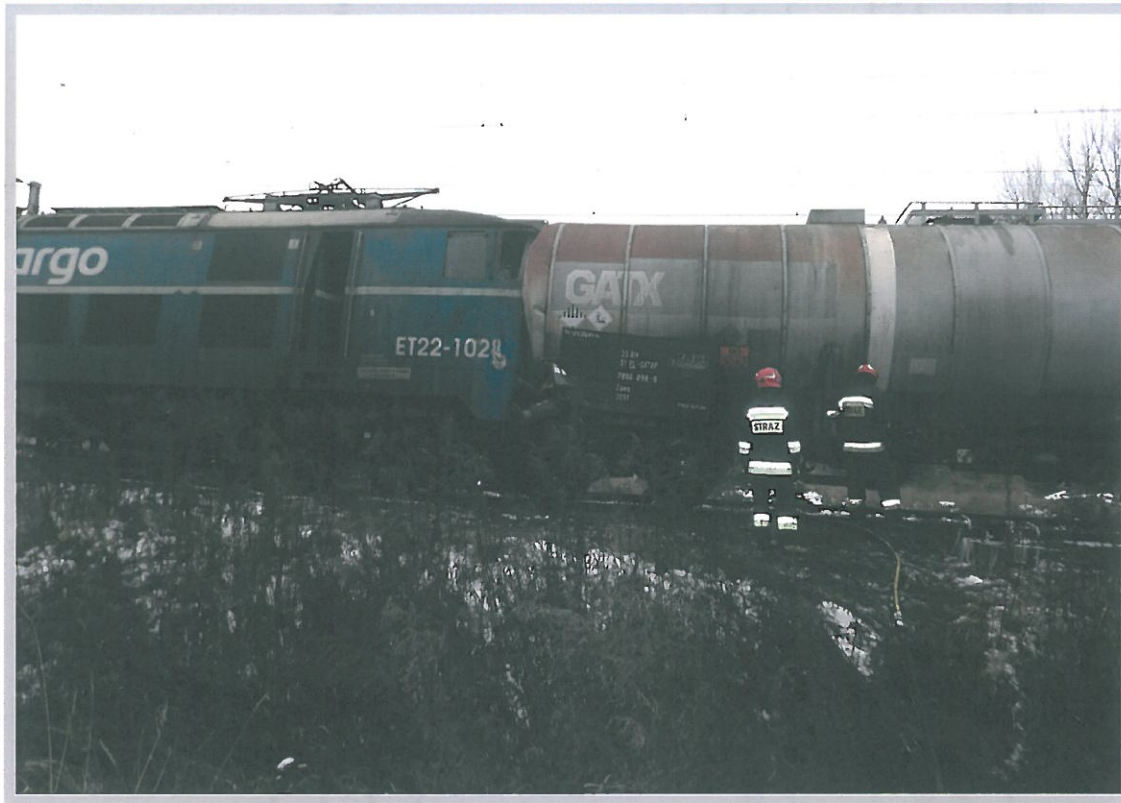
Zdjęcie nr 1. Efekt najechania lokomotywy poc nr 452012 na tył poc. nr 362012

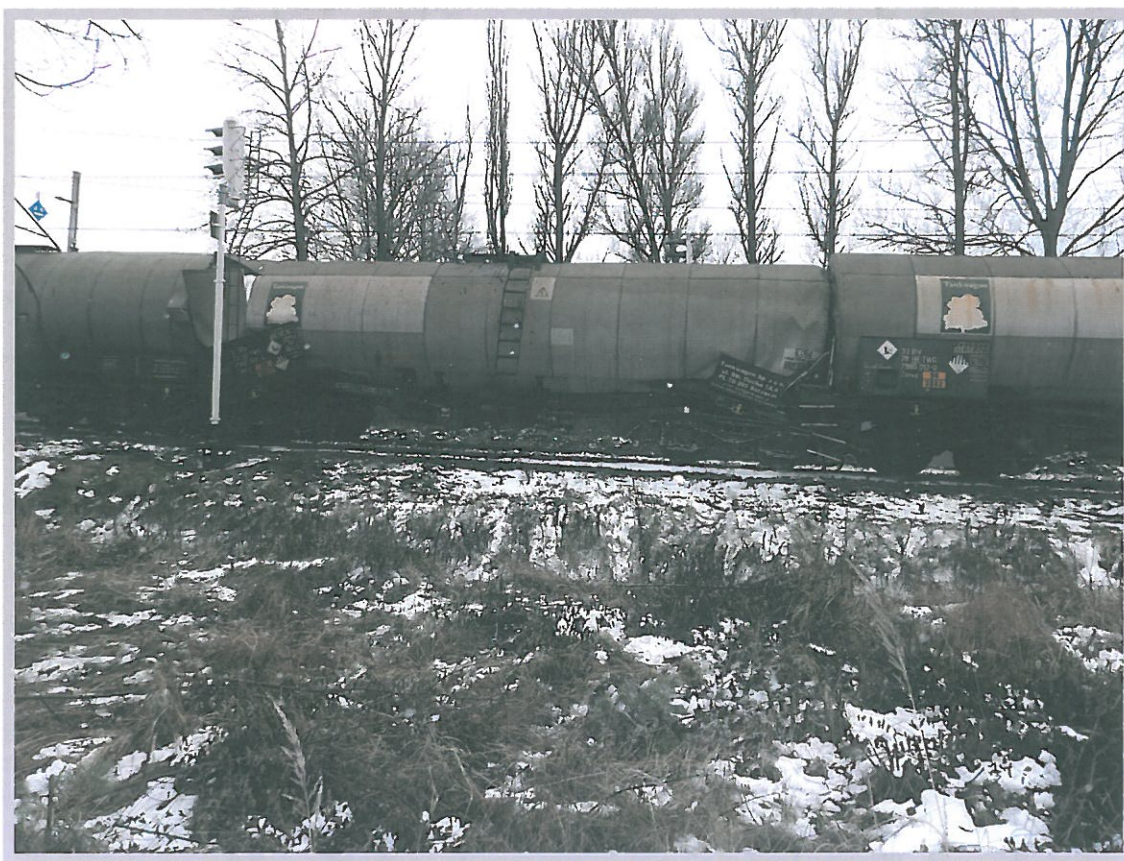
Zdjęcie nr 2. Uszkodzone wagony poc. nr 362012

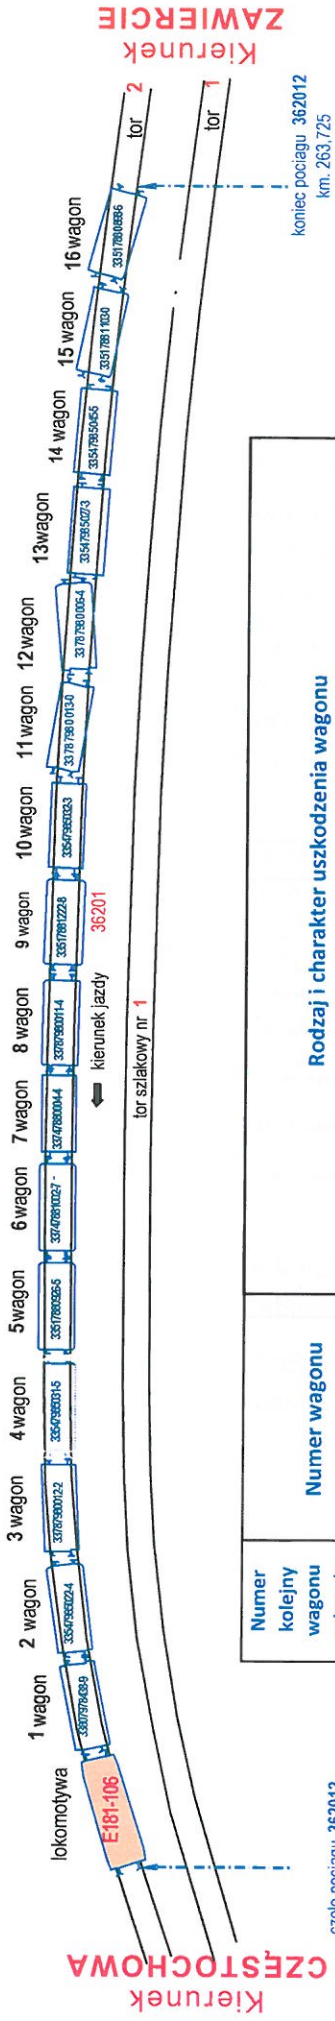
Usytuowanie taboru kolejowego poc. TME 362012 po wypadku kolejowym

W składzie pociągu znajduje się 16 wagonów – cystern z ładunkiem niebezpiecznym (ciężki olej opałowy), z których 6 zostało uszkodzonych, a ich usytuowanie wskazane jest na szkicu miejsca wypadku.

Numer kolejny wagonu od czoła lokomotywy	Numer wagonu	Rodzaj i charakter uszkodzenia wagonu
16-ty	33 51 788 0 898-6	wagon w stanie wykolejonym (wykolejony drugi wózek), uszkodzona ostoja wagonu z czofownicą, urwane zderzaki, uszkodzone dennice walczaka.
15-ty	33 51 788 1 103-0	wagon w stanie wykolejonym (wykolejony drugi wózek), uszkodzone dennice walczaka, ostojnica z czofownicą, uszkodzony i wykolejony drugi wózek
14-ty	33 54 798 5 045-5	wagon w stanie niewykolejonym , ścięte nity na poszyciu termicznym na wysokości ostojnicy na długości 3,0 m.
13-ty	33 54 798 5 027-3	wagon w stanie niewykolejonym , uszkodzona dennica walczaka, poszycie termiczne wagonu, ostoja i czofownica wagonu, urwane zderzaki, uszkodzony wózek - wybite sprężyny śrubowe resora.
12-ty	33 78 798 0 006-4	wagon w stanie wykolejonym (wykolejony drugi wózek dwoma osiami), uszkodzona dennica, walczak, ostoja i czofownice.
11-ty	33 78 798 0 013-0	wagon w stanie wykolejonym (wykolejony prawym kolek pierwszego zestawu drugiego wózka), uszkodzony wózek, uszkodzona dennica walczaka i walczak, ostoja wagonu i poszycie termiczne.

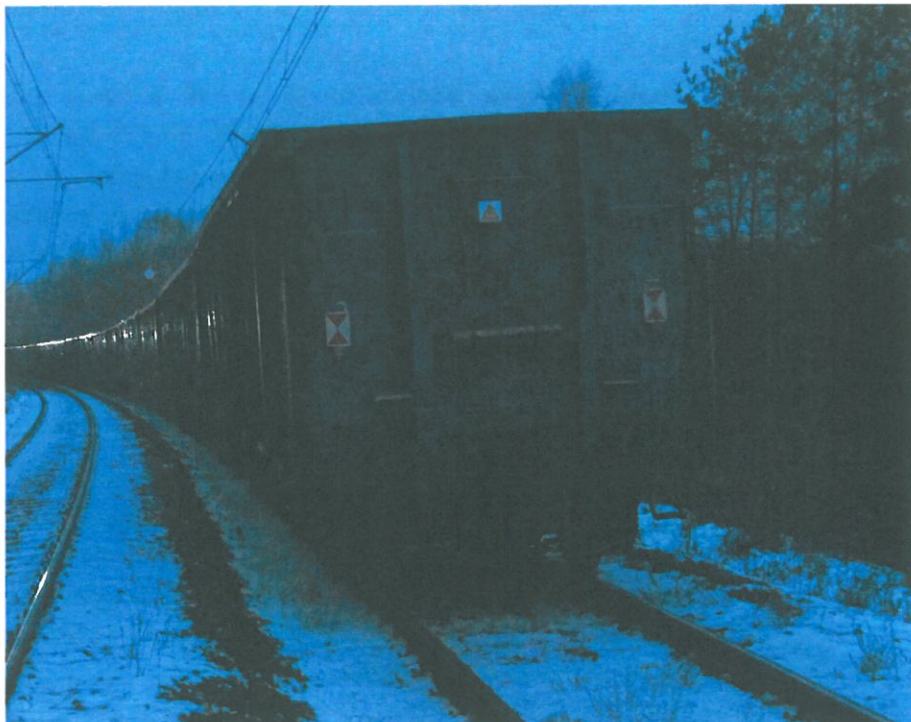
Na ostatnim wagonie znajdują się tarczki sygnałowe dzienne „Pc5” o wymiarach niezgodnych z Instrukcją Ie-102.

Tarczki sygnałowe zwieszane na ostatnim wagonie pociągu nr TME 452012.

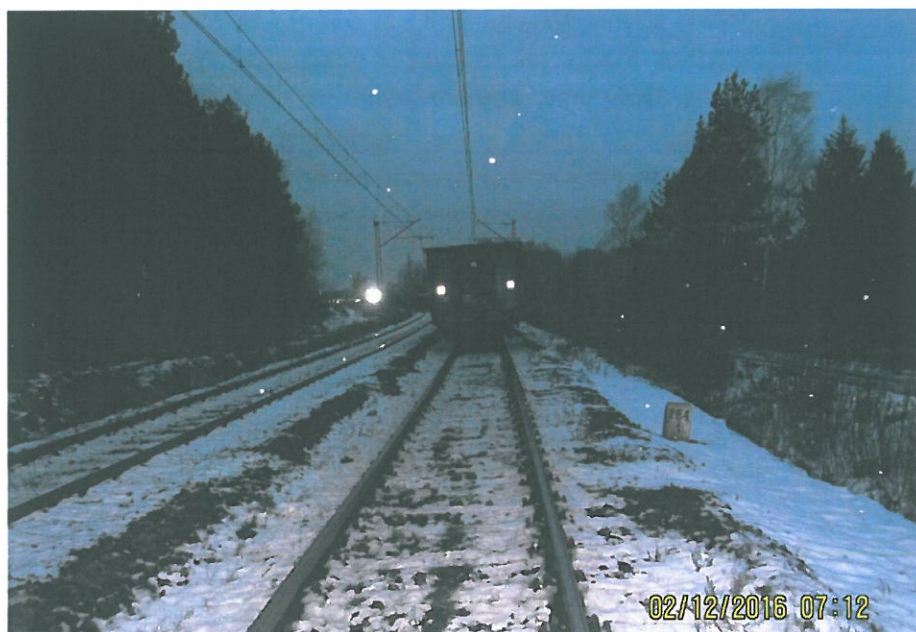
Zdjęcie ostatniego wagonu w poc 452012 z oświetleniem z flesza aparatu fotograficznego

Mimo niewłaściwych wymiarów tarczek sygnałowych efekt odbłasku koloru białego jest prawidłowy.

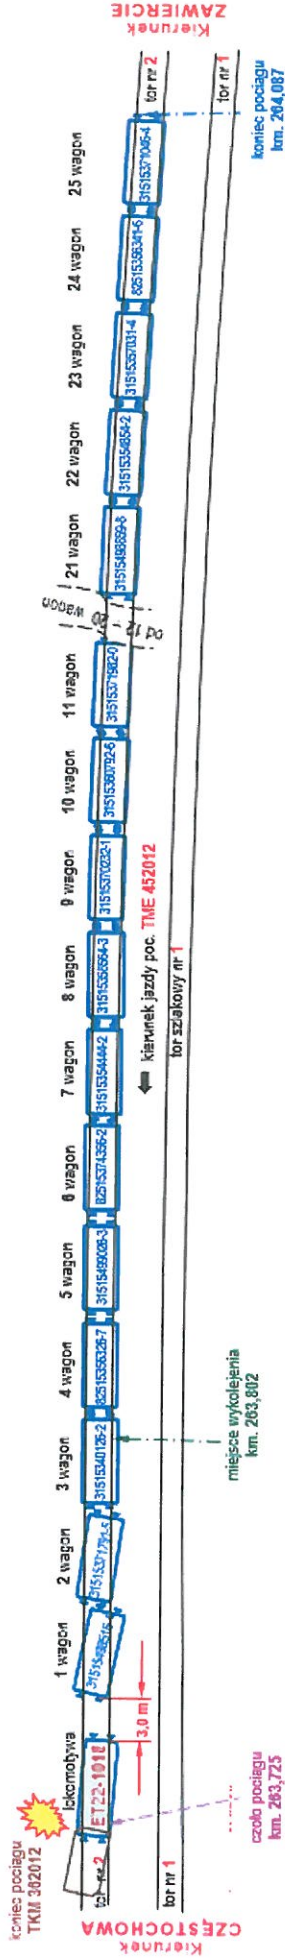
Usytuowanie taboru kolejowego poc. TME 452012 po wypadku kolejowym

Numer kolejny wagonu od czola lokomotywy	Numer wagonu	Rodzaj i charakter uszkodzenia wagonu
1	31 51 549 8 516-4	wagon w stanie wykolejonym (całkowicie zniszczony),
2	31 51 537 1 791-5	wagon w stanie wykolejonym (wykolejony dwoma osiami pierwszego wózka oraz pierwszą osią drugiego wózka),
3	31 51 534 0 126-2	wagon w stanie wykolejonym (uszkodzona czółownica),
pozostałe wagony	—	wagony w stanie niewykolejonym , nie noszą śladów uszkodzeń.

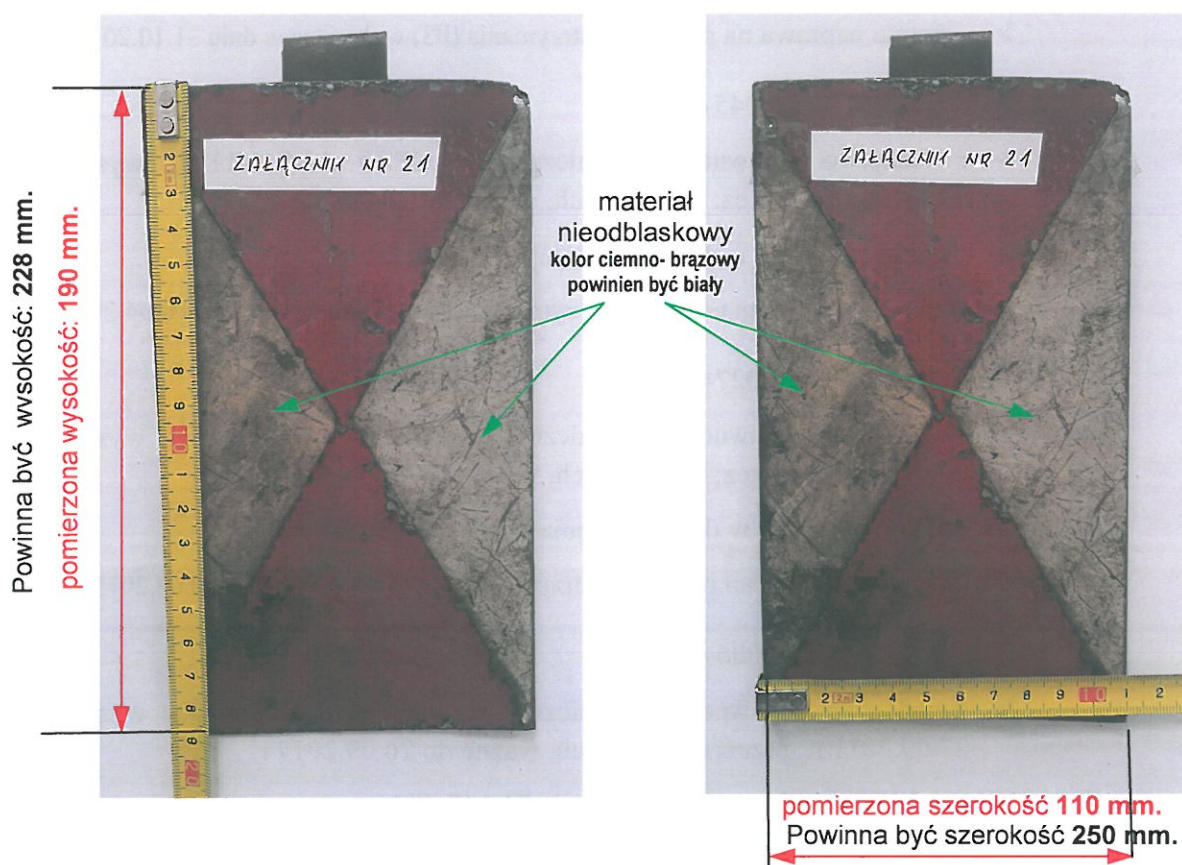
- Wymiary tarczki sygnałowej niezgodne z postanowieniem instrukcji „Ie-102” „Wytycznych technicznych dla wskaźników i tablic sygnałowych”.

Tarczka sygnałowa z lokomotywy E181-106 zwieszona na ostatnim wagonie pociągu nr TME 362012. (Na miejscu znaleziono tylko jedną tarczkę sygnałową).

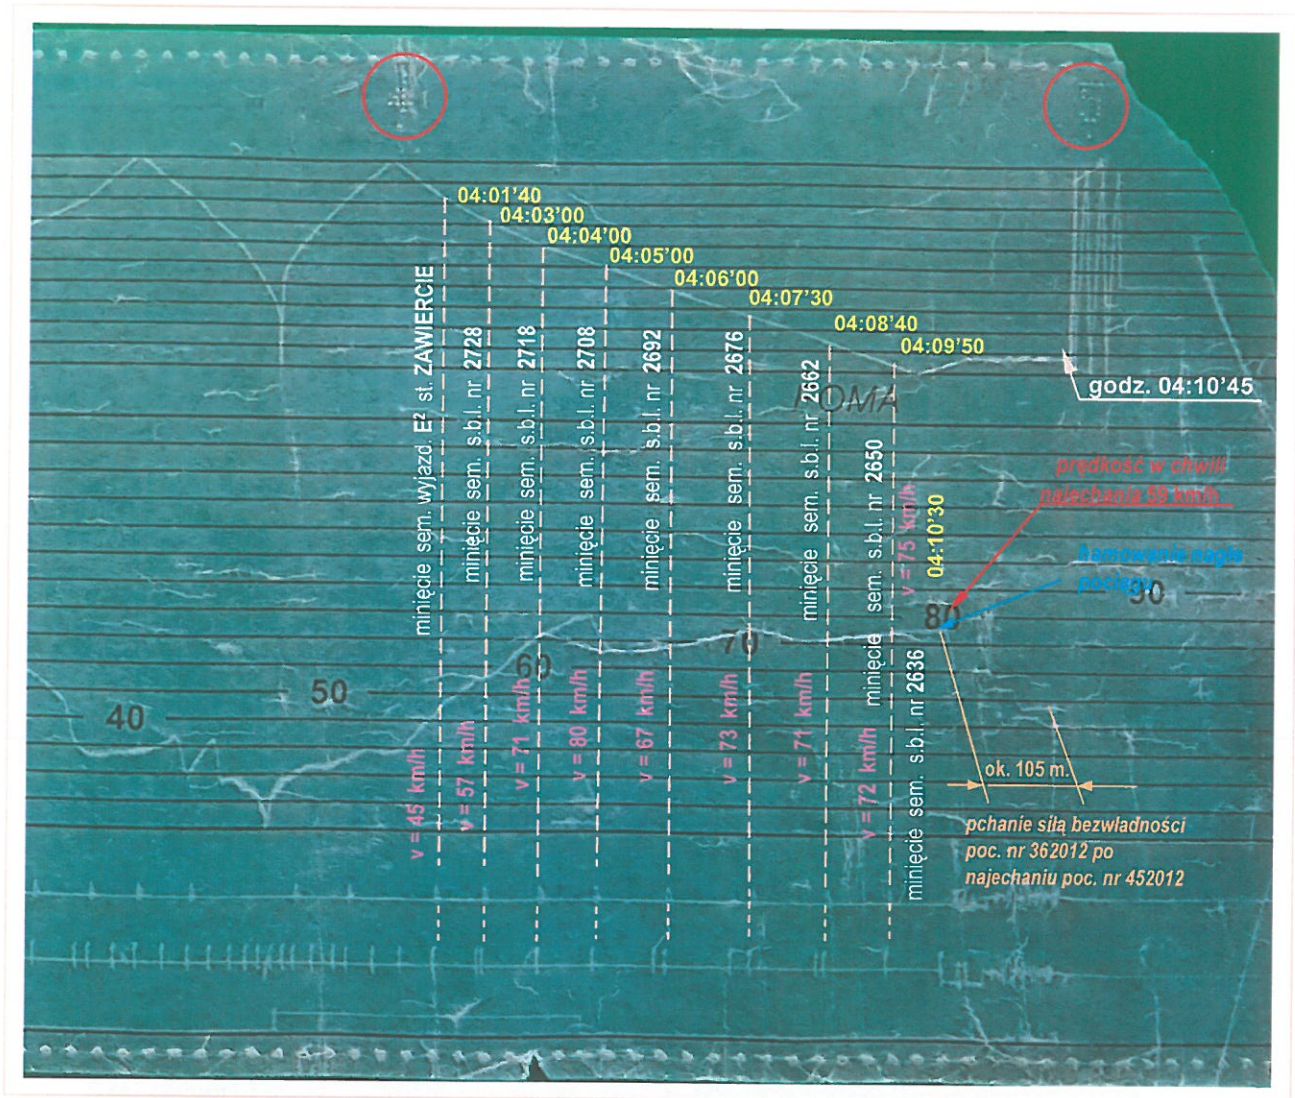
fragment taśmy prędkościomierza poc. TME 452012
na odcinku: Zawiercie – Myszków do km. 263,839

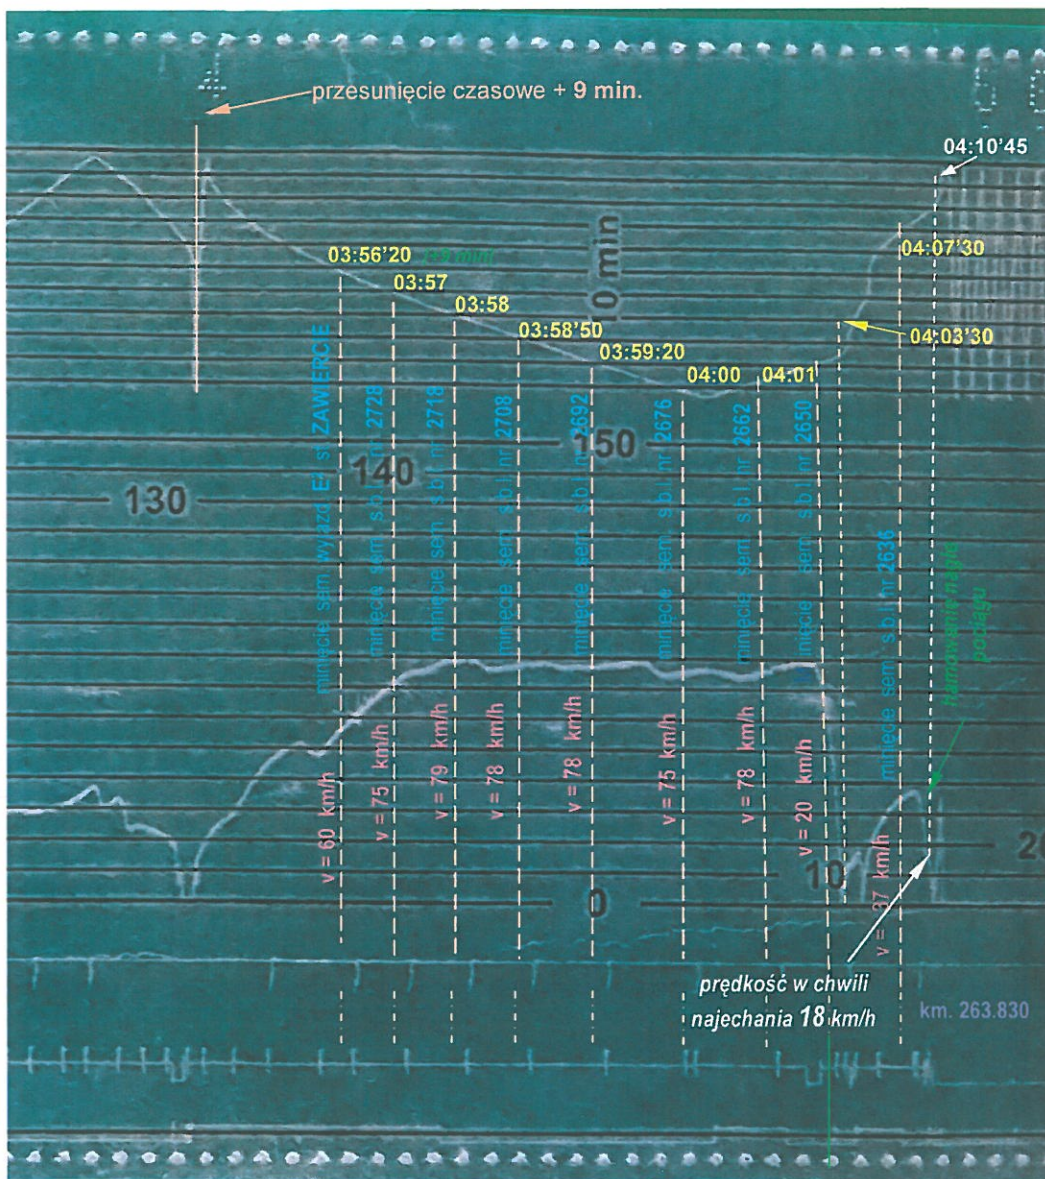
fragment taśmy prędkościomierza poc. TME 362012
na odcinku: Zawiercie – Myszków (do km. 263,839)
