**w sprawie ogłoszenia Raportu Państwowej Komisji Badania Wypadków Kolejowych
Nr PKBWK/05/2019 z postępowania w sprawie poważnego wypadku**

RAPORT Nr PKBWK/05/2019

**z badania poważnego wypadku kategorii A21
zaistniałego w dniu 17 listopada 2018 r. o godzinie 11:49
na przejeździe kolejowo-drogowym kategorii „D”,
szlak Dobrzechów – Frysztak, tor nr 1,
w km 42,602, linii kolejowej nr 106 Rzeszów Główny – Jasło**

woj. podkarpackie obszar zarządcy infrastruktury PKP Polskie Linie Kolejowe S.A.,
Zakład Linii Kolejowych w Rzeszowie

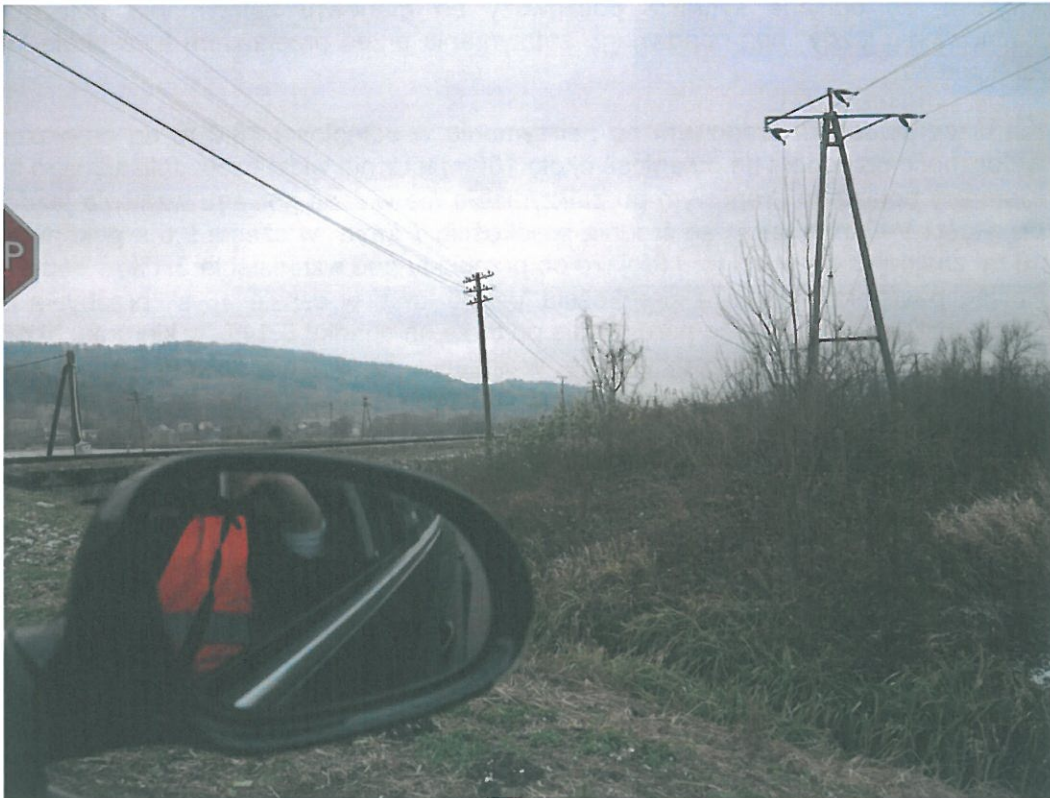
2. fakt utrudnionej obserwacji pociągu w trakcie zbliżania się do przejazdu kolejowo – drogowego z powodu niezachowania trójkątów widoczności z 20 m (patrz fot. Nr 1) oraz stojących przy linii kolejowej od strony poruszającego się samochodu drewnianych słupów napowietrznej linii światłowodu ograniczających pole widzenia kierowcy i maszynisty (patrz fot Nr 2),
3. utrudniona obserwacja znaku G3 częściowo przysłoniętego słupem oświetleniowym,
4. jazda pojazdu drogowego pod oślepiające promienie słoneczne (z kierunku północnego na południowy).

Fot. 1. – widoczność z 20 m (w stronę nadjeżdżającego pociągu)

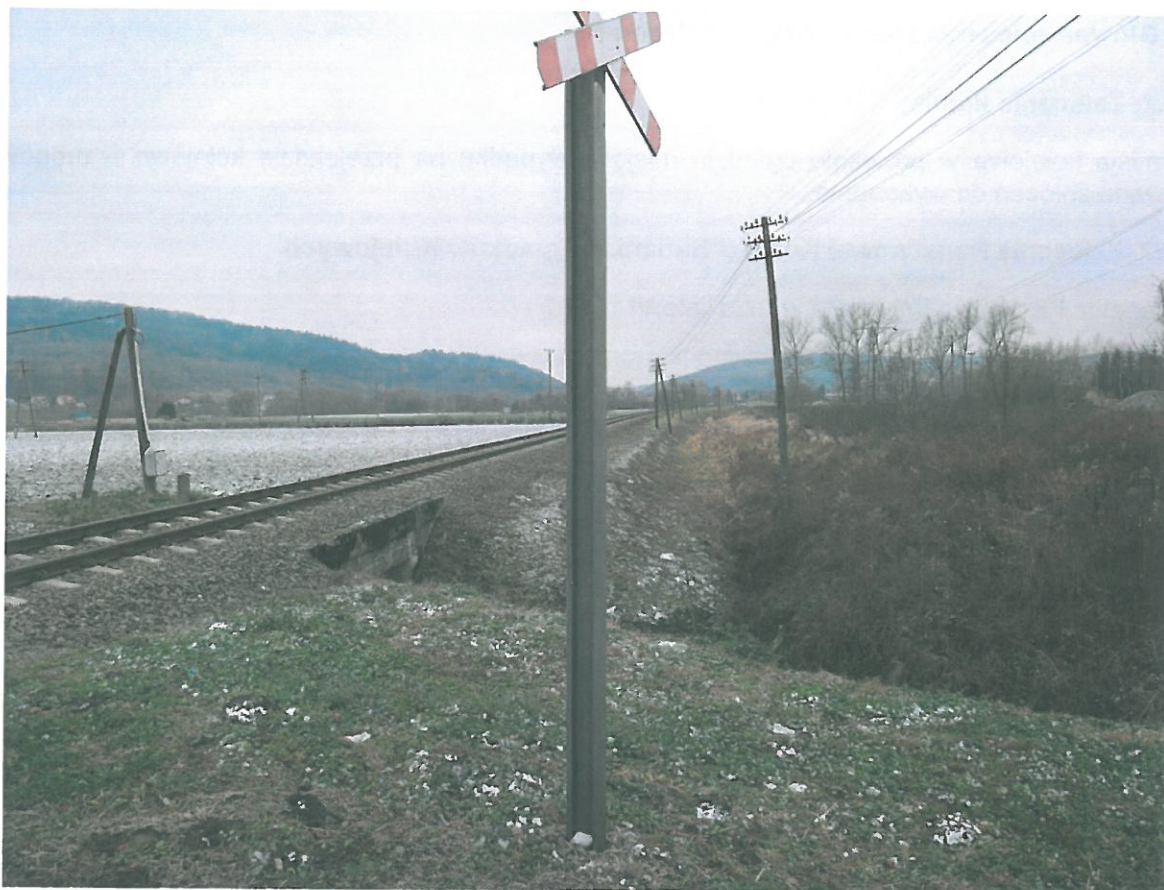
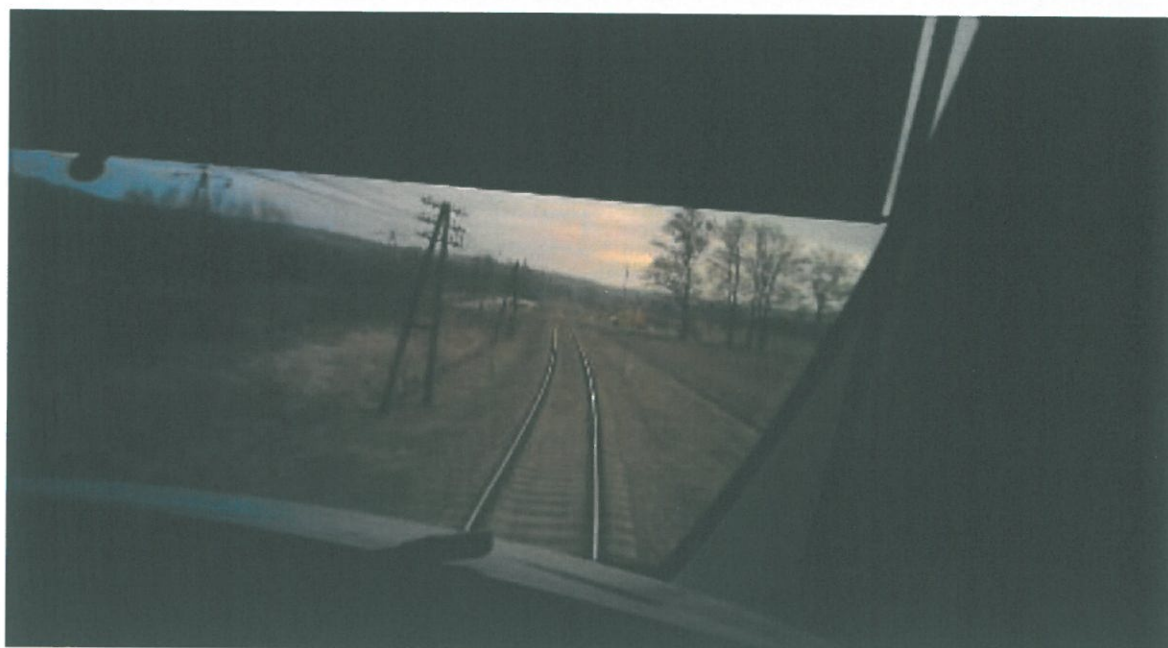
Fot. 2. – słupy utrudniające obserwację

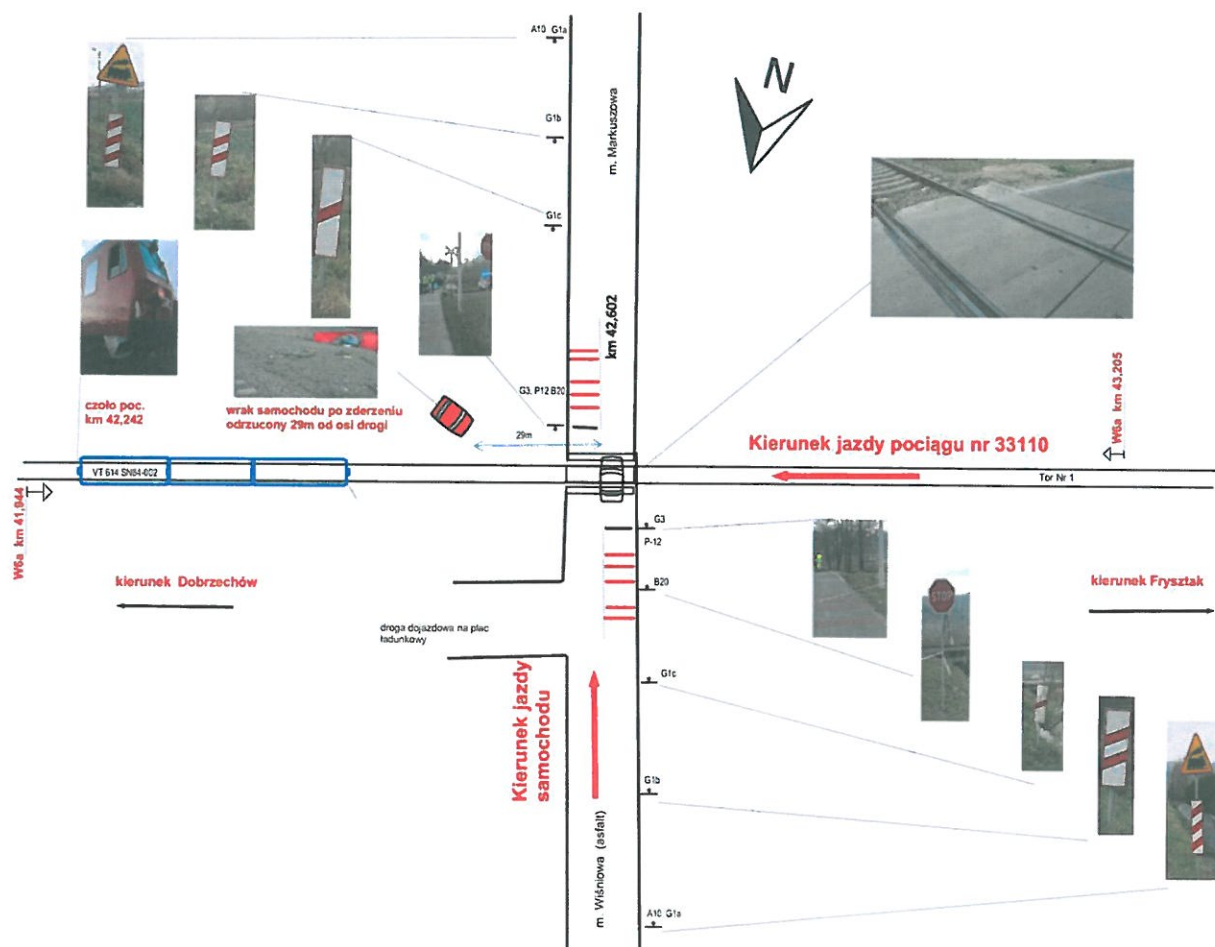
Rysunek 3 Schemat przedstawiający zdarzenie kategorii A21

wcześniejszego zatrzymania. Pomimo wdrożonego przez maszynistę nagłego hamowania doszło do kolizji. W wyniku najechania pociągu na pojazd drogowy kierowca oraz pasażer samochodu ponieśli śmierć na miejscu. Podróżni oraz obsługa pociągu pasażerskiego nie odnieśli obrażeń. Maszynista prowadzący pociąg po zdarzeniu poczuł się źle i został przez pogotowie ratunkowe przewieziony na obserwację do szpitala. Wskutek poważnego wypadku został całkowicie zniszczony pojazd drogowy (samochód osobowy). Uszkodzeniu uległa także kabina B trójczłonowego, spalinowego zespołu trakcyjnego VT 614 SN84-002, w którym uszkodzone zostały elementy obudowy i sterowania oraz powłoka malarska przedniej części pojazdu kolejowego. Spalinowy zespół trakcyjny VT 614 SN posiada identyfikator pojazdu kolejowego nr EVN D-SKPL 9580 0 614 025-4, 9580 0 614 023-6, 9580 0 614 026-2 masa ogólna 139 ton, masa hamująca wymagana 122 tony, masa hamująca rzeczywista 209 ton, procent masy hamującej wymaganej 88%, procent masy hamującej rzeczywistej 150%. Pociąg został odwołany na dalszej drodze przebiegu, pasażerowie pociągu dalszą podróż kontynuowali autobusem komunikacji zastępczej zapewnionej przez przewoźnika. Po zakończeniu czynności operacyjnych prowadzonych przez komisję kolejową, prokuratora i Policję pociąg zjechał ze szlaku do stacji Frysztak o godz. 16.30. Uszkodzeń spowodowanych wypadkiem w nawierzchni kolejowej jak i drogowej nie stwierdzono. Szczegółowy zakres uszkodzeń spalinowego zespołu trakcyjnego został opisany w rozdziale II.2.3.

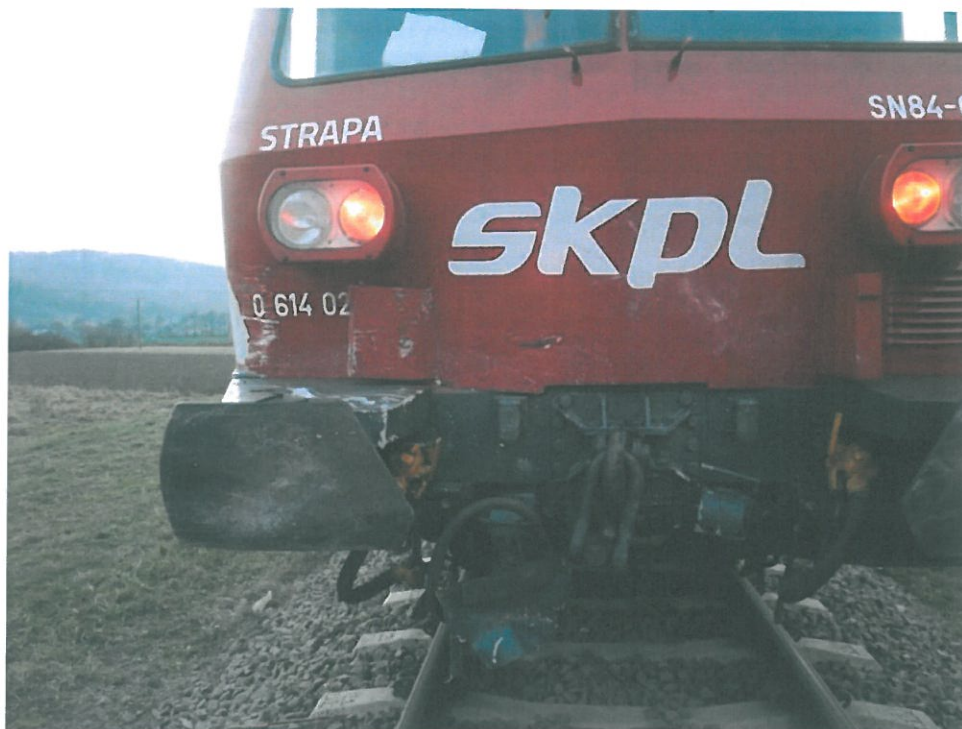
Fot. 3. Uszkodzony skład kabina "B" SN84-002 po zdarzeniu

uszkodzeniom uległa kabina B członu spalinowego zespołu trakcyjnego VT 614 SN84-002 gdzie uszkodzone zostały elementy obudowy i sterowania oraz powłoka malarska przedniej części pojazdu kolejowego. Uszkodzone zostały od strony kabiny B członu spalinowego zespołu trakcyjnego cztery przewody powietrzne, przewód wielokrotnego sterowania, hak i obudowa zderzaka oraz wskaźnik stanu hamulców.

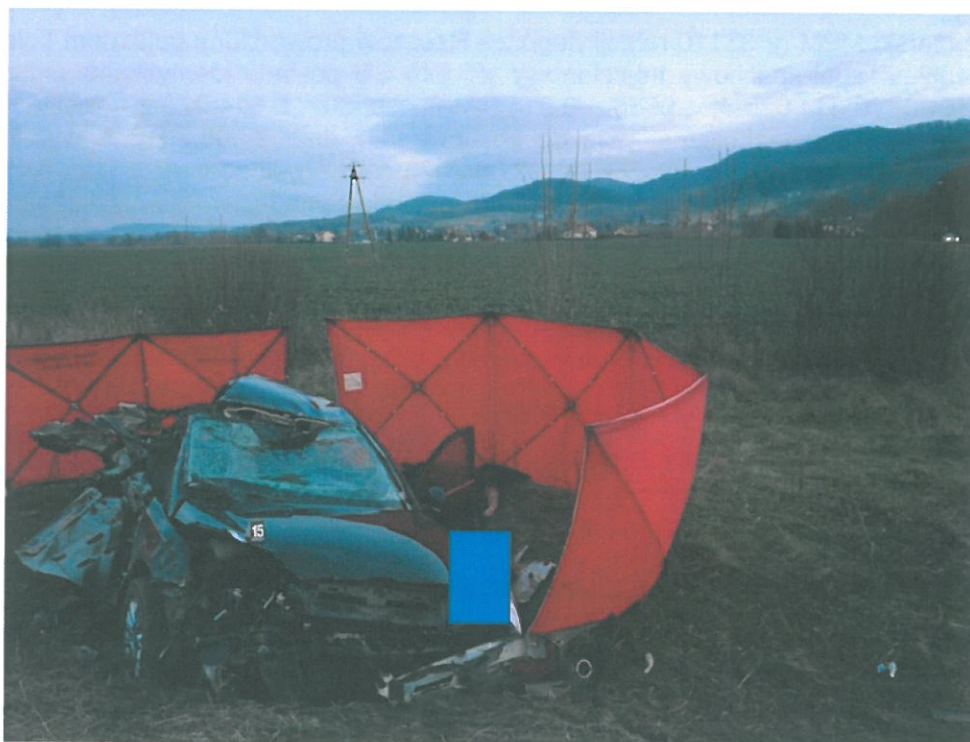
Fot. 4. Widok zniszczonego samochodu

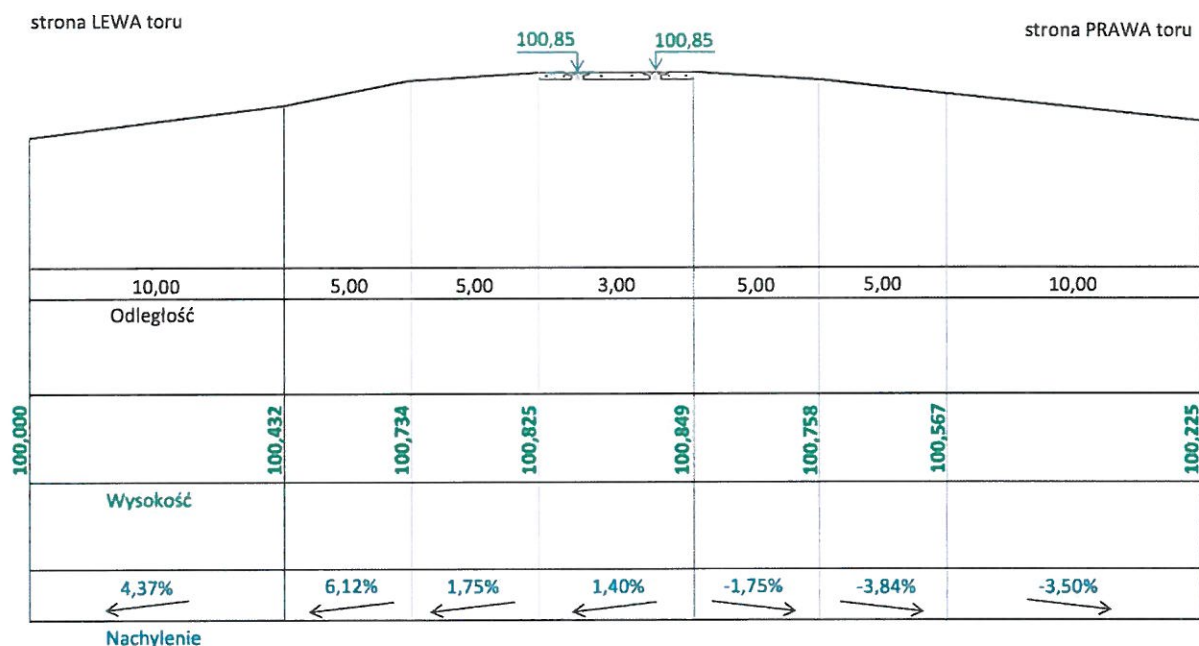
Rysunek 5 Profil dojazdów do przejazdu kolejowo – drogowego w km 42,602, linia 106

- niweleta drogi dojazdowej: z obu stron na dojazdach do przejazdu wzniesienie niwelety patrz rys. 5,
- od strony miejscowości Wiśniowa (kierunek wjazdu na przejazd samochodu) wzniesienie niwelety drogi licząc od skrajnej szyny wynosi: na długości 5,0m wzniesienie -1,75% na kolejnych 5 m wzniesienie -3,84% na kolejnych 10,0 m wzniesienie -3,5%. Średnia wartość nachylenia/wzniesienia drogi na dojeździe do przejazdu o długości 20 m (od strony wjazdu samochodu) wynosiła 3,1%. Jako wartość tego pochylenia w metryce przejazdu kolejowo-drogowego podano 0,6 %,

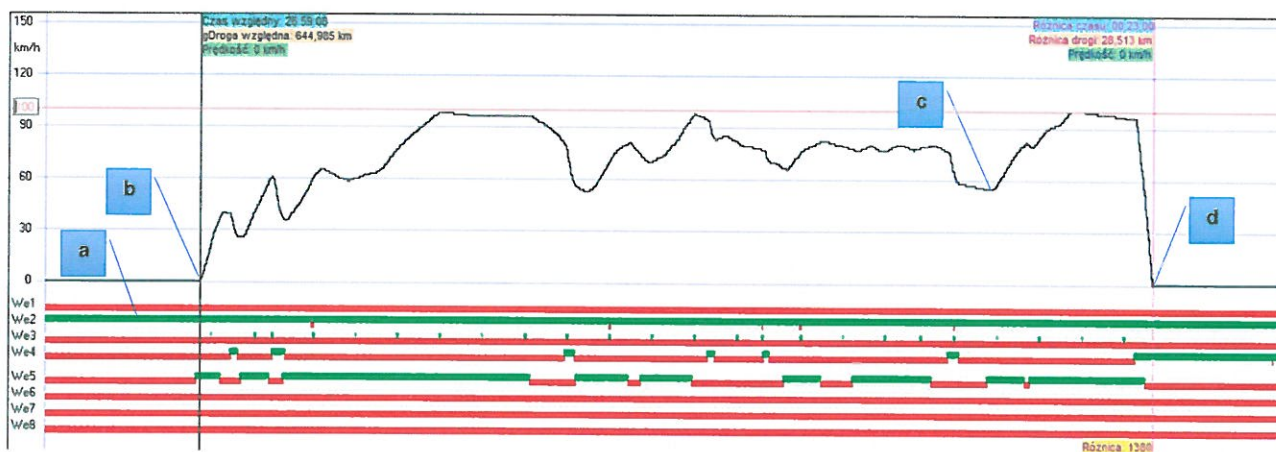
Rysunek 6 Wydruk z rejestratora - charakterystyka jazdy pociągu MPM nr 33110 na odcinku Jasło - Wiśniowa

- 1** - Użycie przycisku CA/SHP, prędkość pociągu 97 km/h, godzina 11:48:38
- 2** - Wjazd czoła pociągu na przejazd (uderzenie w przeszkodę na przejeździe). Prędkość pociągu V=96 km/h, godzina 11:48`54
- 3** - Wzrost ciśnienia w cylindrach hamulcowych, godzina 11:48`54, prędkość pociągu V=96 km/h
- 4** - Jazda bez obciążenia silnika spalinowego, prędkość pociągu V=48 km/h, godzina 11:49`08
- 5** - Zatrzymanie się pociągu MPM nr 33110 w km 42,242 po przebyciu drogi 360 m od osi przejazdu o godzinie 11:49:19
