MINISTRA INFRASTRUKTURY ¹⁾

w sprawie ogłoszenia Raportu Państwowej Komisji Badania Wypadków Kolejowych Nr PKBWK/05/2017 z postępowania w sprawie wypadku kolejowego

RAPORT Nr PKBWK/05/2017

z badania wypadku kolejowego kat. B13
zaistniałego w dniu 02 grudnia 2016 r. o godz. 04:11'00
na szlaku Myszków – Zawiercie, w torze szlakowym nr 2, w km. 263,830
linii kolejowej nr 1: Warszawa Zachodnia – Katowice
obszar zarządcy infrastruktury PKP Polskie Linie Kolejowe S.A.
Zakład Linii Kolejowych w Częstochowie

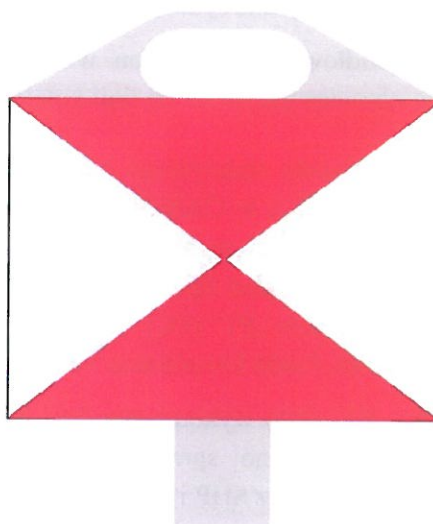
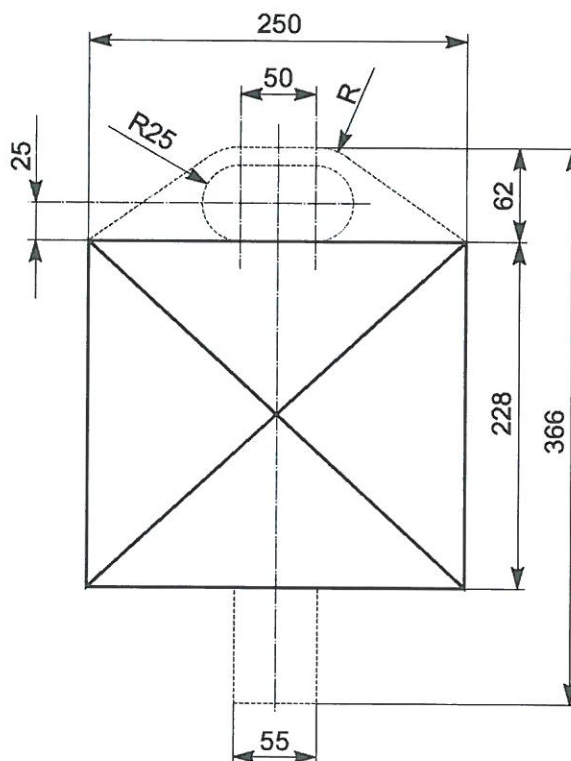
Sygnal Pc-5 według Instrukcji Ie-102

- uproszczona próba hamulca zespolonego: nie zachodziła potrzeba wykonania.
 - osygnalizowanie czoła i końca pociągu: czoło pociągu osygnalizowane sygnałem „Pc-1”, koniec pociągu osygnalizowany sygnałem „Pc-5” – (niezgodnie z instrukcją Ie-1 (E-1) i instrukcją Ie-102)

- Wymiary tarczki sygnałowej niezgodne z postanowieniem instrukcji „Ie-102”- „Wytycznych technicznych dla wskaźników i tablic sygnałowych”.

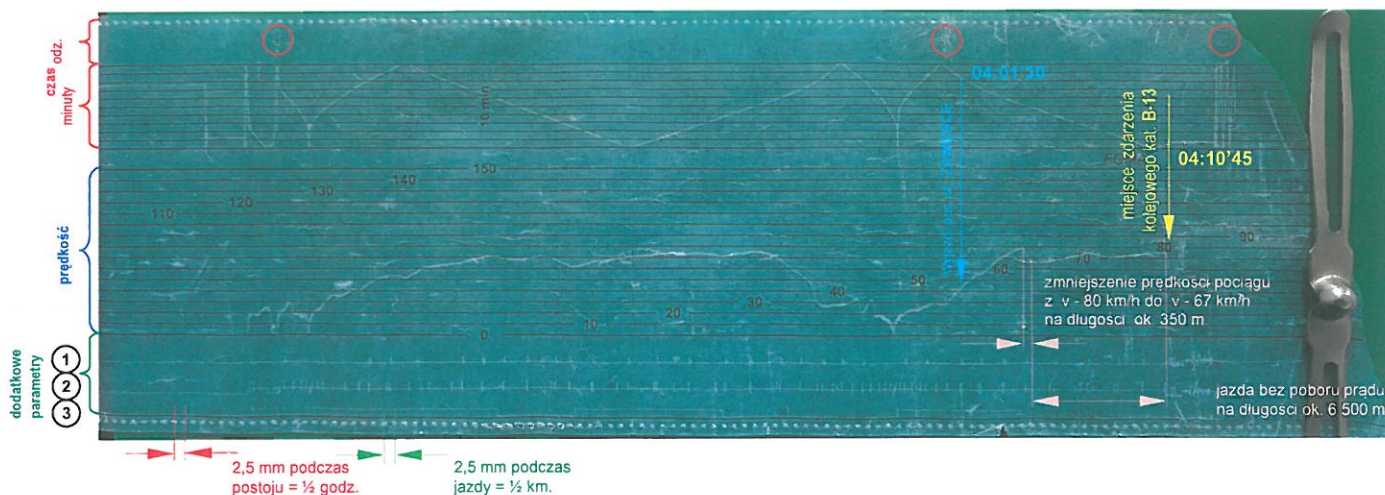
Paśma prędkościomierza poc. TME 452012

a) opis danych z prędkościomierza rejestrującego typu Hasler & Bern – RT-9 pojazdu trakcyjnego serii ET22-1028:

Opis związany jest ze zdarzeniem, do jakiego doszło w dniu 12.12.2016 r. o godzinie 04:11, na szlaku Zawiercie - Myszków, w km 263,830, linii nr 1: Warszawa Zachodnia - Katowice, podczas prowadzenia pociągu towarowego nr TME 452012, relacji Jaworzno Szczakowa – Ełk Towarowy.
