**w sprawie ogłoszenia Raportu Państwowej Komisji Badania Wypadków Kolejowych
Nr PKBWK/05/2019 z postępowania w sprawie poważnego wypadku**

RAPORT Nr PKBWK/05/2019

**z badania poważnego wypadku kategorii A21
zaistniałego w dniu 17 listopada 2018 r. o godzinie 11:49
na przejeździe kolejowo-drogowym kategorii „D”,
szlak Dobrzechów – Frysztak, tor nr 1,
w km 42,602, linii kolejowej nr 106 Rzeszów Główny – Jasło**

woj. podkarpackie obszar zarządcy infrastruktury PKP Polskie Linie Kolejowe S.A.,
Zakład Linii Kolejowych w Rzeszowie

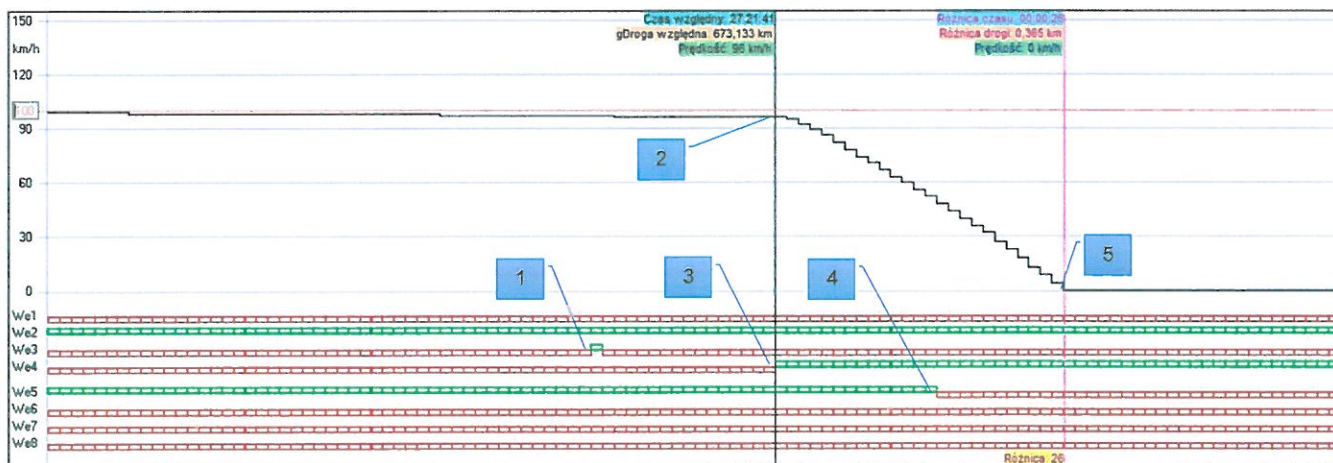
Rysunek 7 Wydruk z rejestratora - charakterystyka jazdy pociągu MPM nr 33110 od km 44.000 do km 42,242

- 1** - Użycie przycisku CA/SHP, prędkość pociągu 97 km/h, godzina 11:48:38
- 2** - Wjazd czoła pociągu na przejazd (uderzenie w przeszkodę na przejeździe). Prędkość pociągu V=96 km/h, godzina 11:48`54
- 3** - Wzrost ciśnienia w cylindrach hamulcowych, godzina 11:48`54, prędkość pociągu V=96 km/h
- 4** - Jazda bez obciążenia silnika spalinowego, prędkość pociągu V=48 km/h, godzina 11:49`08
- 5** - Zatrzymanie się pociągu MPM nr 33110 w km 42,242 po przebyciu drogi 360 m od osi przejazdu o godzinie 11:49:19
